**GEÇ OSMANLI DÖNEMİ İSTANBUL KORUYUCU SAĞLIK KURUMLARI
VE PENDİK BAKTERİYOLOJİHANE-İ BAYTARİ YAPILARI
KORUMA ÖNERİLERİ**

**YÜKSEK LİSANS TEZİ
MİMARLIK ANABİLİM DALI
RÖLÖVE-RESTORASYON PROGRAMI**

İSTANBUL, 2019

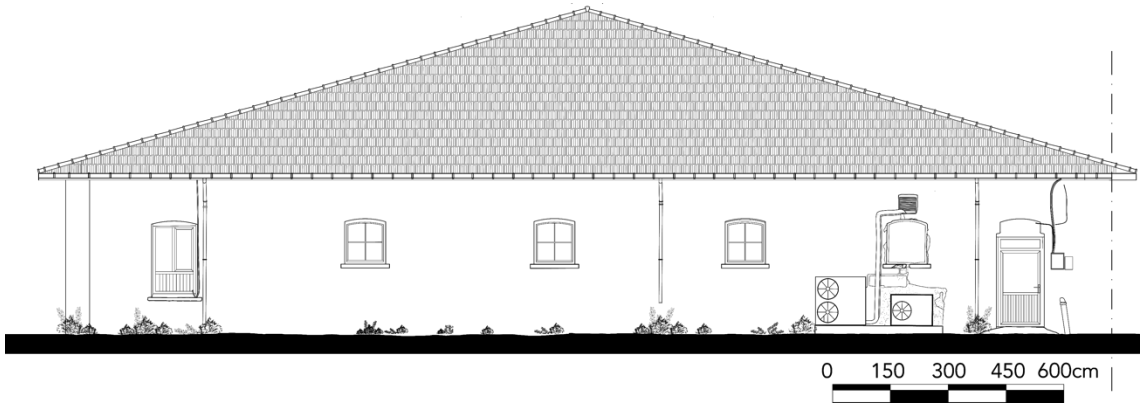
Şekil 3.169 Ambar Binasi güneydoğu cephesi, 2018

Yapının 4 no'lu yapı olan garaj binasına bakan cephesidir. Cephe üzerinde basık kemerli toplam 5 adet pencere ve bir adet kapı mevcuttur. En soldaki pencerenin boyutu düşeyde değiştirilmiş, aşağıya doğru uzatılmıştır. Ahşap doğraması pvc doğrama ile değiştirilmiştir. Sonraki üç pencere özgün boyuttadır ve özgün ahşap doğramaları yerindedir. Z15 soğuk hava deposuna denk gelen pencerenin ise doğraması mevcut

değildir, yalnızca ahşap kasa yerindedir. Pencere etrafında sıva dökülmeleri mevcuttur. Soğutma tesisatına ait klima üniteleri bu pencere önünde oluşturulmuş beton bir platform üzerine yerleştirilmiştir. Bu kısımda cephede yoğun sıva dökülmesi mevcuttur. Pencerenin üst kısmında klima borularının içinden geçtiği, 50x50 cm boyutunda dikdörtgen bir pencere boşluğu açılmıştır. Cephenin en sağında Z13 koridora açılan pvc doğrama kapı bulunmaktadır. Kapı kemerli üst kısımda 104 cm iken, 30 cm aşağıya indikten sonra genişlik 124 cm'ye ulaşmaktadır. Bu durum pencere boşluğunun sonradan kapıya dönüştürülmüş olduğunu düşündürmektedir. Kapının sağında pvc gider borusu ve elektrik kutusu yer almaktadır. Cephe üzerinde 3 adet pvc yağmur iniş borusu mevcuttur.

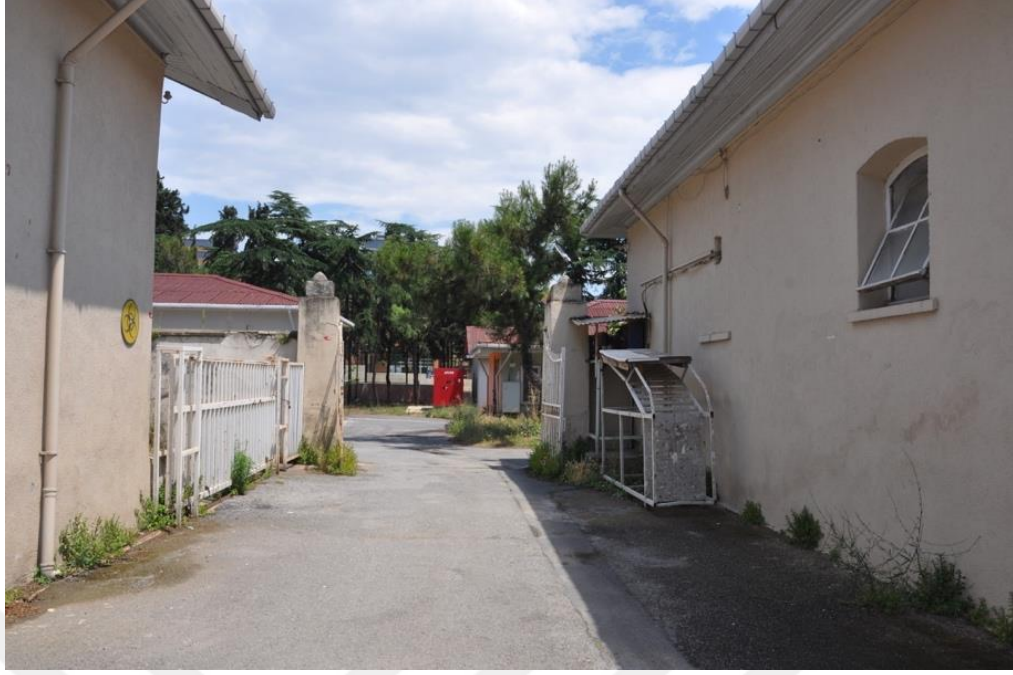
Yapının 2 nolu yapı olan marangozhane binasına bakan cephesidir. Cephe üzerinde basık kemerli toplam 4 adet pencere mevcuttur. Pencere doğramaları özgün ahşap doğramadır. En solda ise bir adet pencere denizliği bulunmaktadır. Bu denizlik diğerleriyle aynı hizadadır. Z12 soğuk hava deposunun bulunduğu yere denk gelen bu denizlik, burada mevcut olan pencere boşluğunun yeni fonksiyon sebebiyle sonradan kapatılmış olduğunu göstermektedir. Pencerenin olduğu kısımda klima kablolarının içeriye girdiği 23x31 cm boyutunda bir boşluk mevcuttur. Cephe üzerinde yer yer sıva dökülmesi mevcuttur. Cephede toplam 3 adet pvc yağmur iniş borusu vardır. Duvar diplerinde yer yer bitki oluşumları görülmektedir.

Şekil 3.171 Kuzeybatı cephede kapatılan pencere boşluğu, 2018

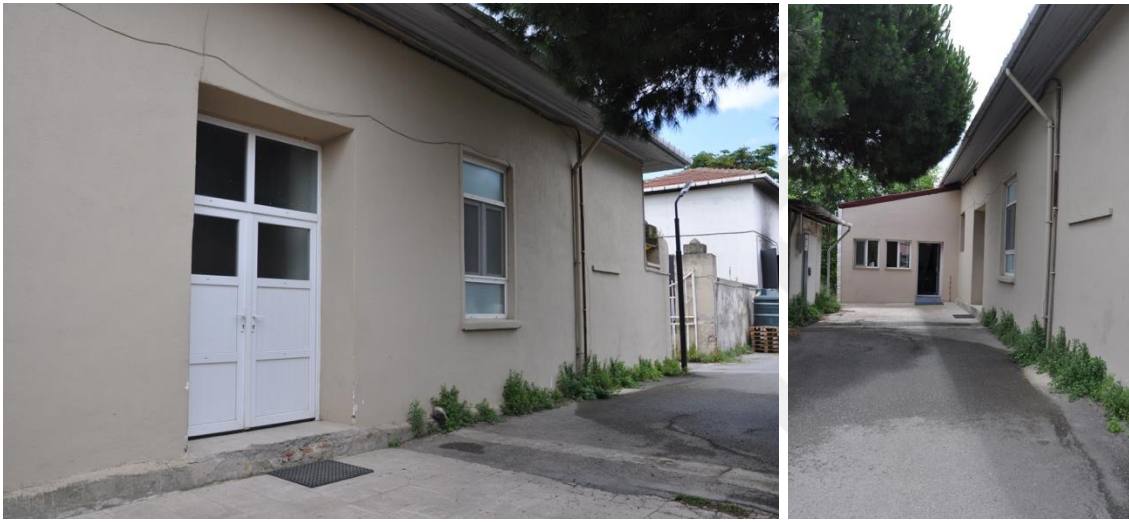
Şekil 3.174 Ambar Binası kuzeydoğu cephesi ve bu cepheye eklenmiş muhdes yapı, 2018

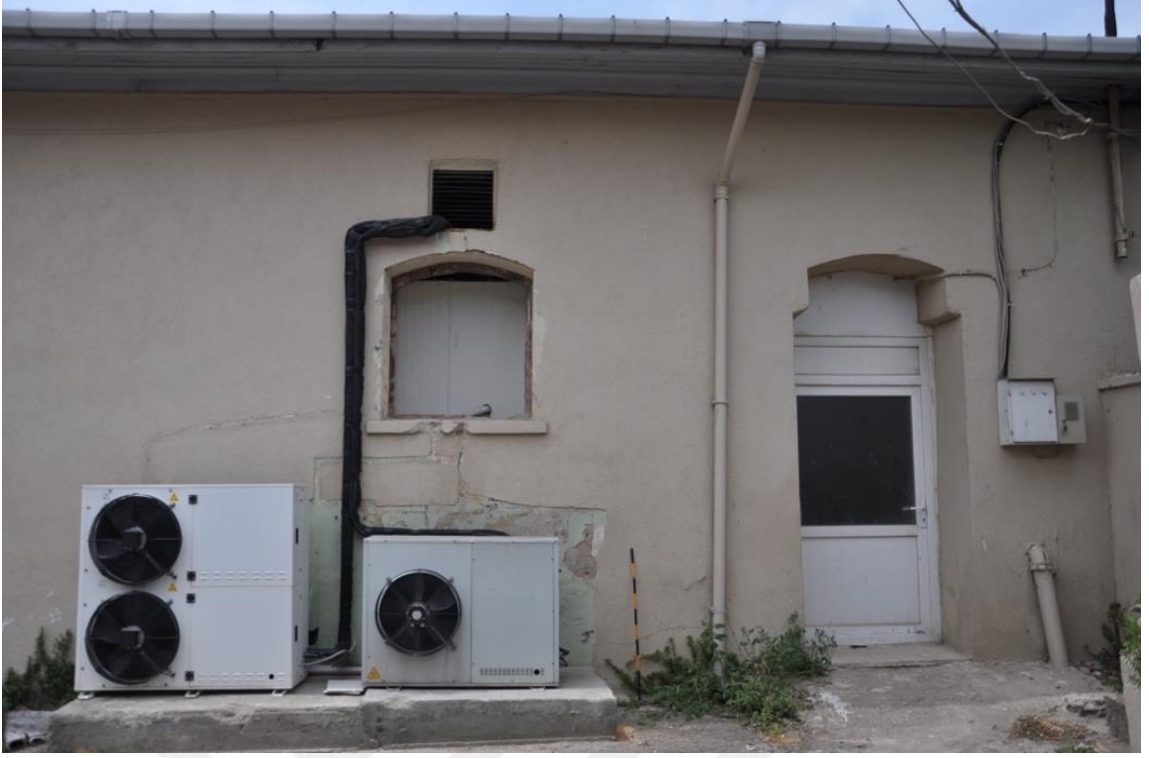
Şekil 3.176 Güneydoğu cephede bozulmalar, 2018

Yapı içerisine eklenen soğutma tesisatı ile bağlantılı mekanlar özgün plan şemasında değişiklik yapılmasına sebep olmuş, bu tesisatın dış cepheye eklemlenen klima üniteleri ve kabloları cephe kirliliğine yol açmıştır (Şekil 3.176). Yapının yatay taşıyıcı sisteminin inşa tarihinden sonraki bir dönemde volta döşeme ile değiştirilmiş olduğu tahmin edilmektedir. Özensiz inşa edilmiş bölücü duvarlar, açıkta bırakılmış yığma kolon çelik putrel birleşimleri, birbirinden farklı kapı ölçüleri bu fikri desteklemektedir. Bazı özgün ahşap pencere doğramaları PVC doğrama ile değiştirilmiştir. Yapı genelinde dış cephe duvar diplerinde bitki oluşumları mevcuttur.

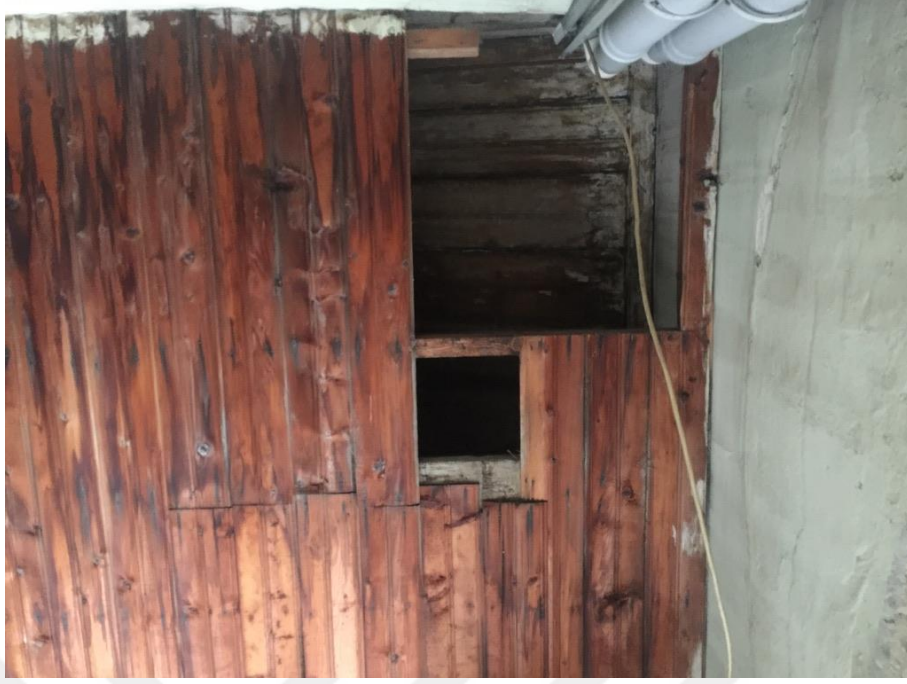
Şekil 3.182 Z01 nolu garajda muhdes ahşap kaplama altında özgün ahşap tavan kaplaması, 2018

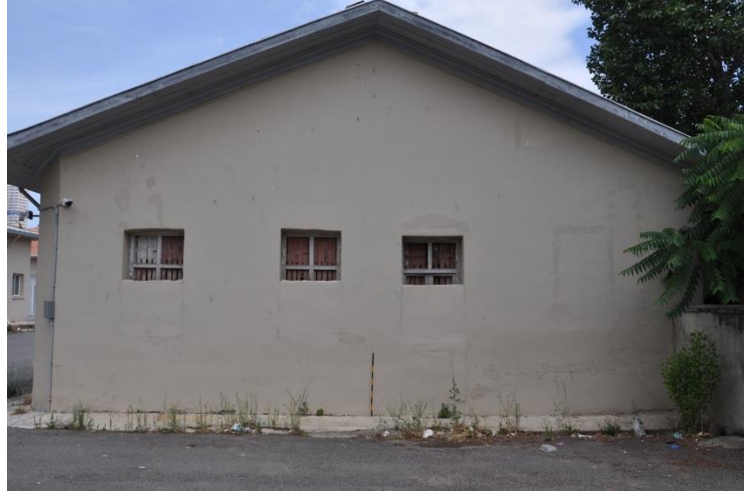
Şekil 3.187 Güneybatı cephesi, 2018

Yapının, Teşhis Binasına bakan cephesidir. Cephe üzerinde üç adet pencere mevcuttur. Pencere boşlukları dikdörtgen biçiminde olup, dış taraftan duvar örülerek boyutları küçültülmüştür. Bu onarımlara ait izler görülebilmektedir. Doğramaları ahşaptır. Cephe üzerinde kapatılmış olan dördüncü pencerenin onarım izleri mevcuttur. Saçak hizasında beyaz boyalı ahşap silme mevcuttur.

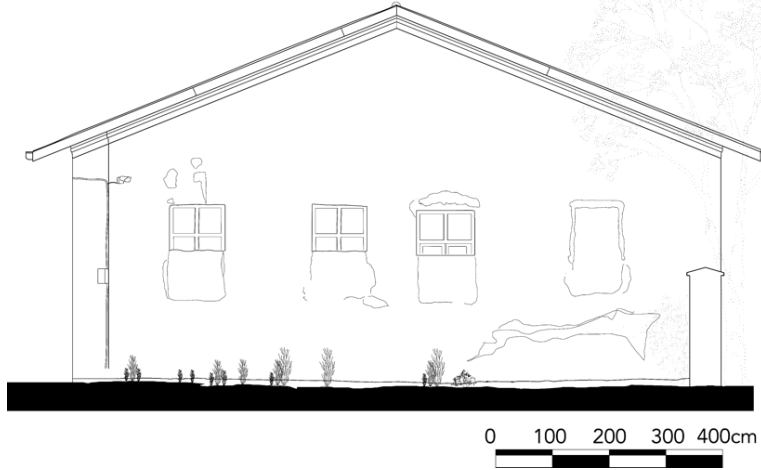
Şekil 3.188 Garaj Binası güneybatı cephesi, 2018

Bütün cephe sıvalı ve sarı renk boyalıdır. Cephe üzerinde yer yer sıva dökülmeleri görülmektedir. Sağ kısımda cepheye bitişik özgün bahçe duvarı yer alır. Duvar diplerinde bitki oluşumları gözlemlenmektedir.

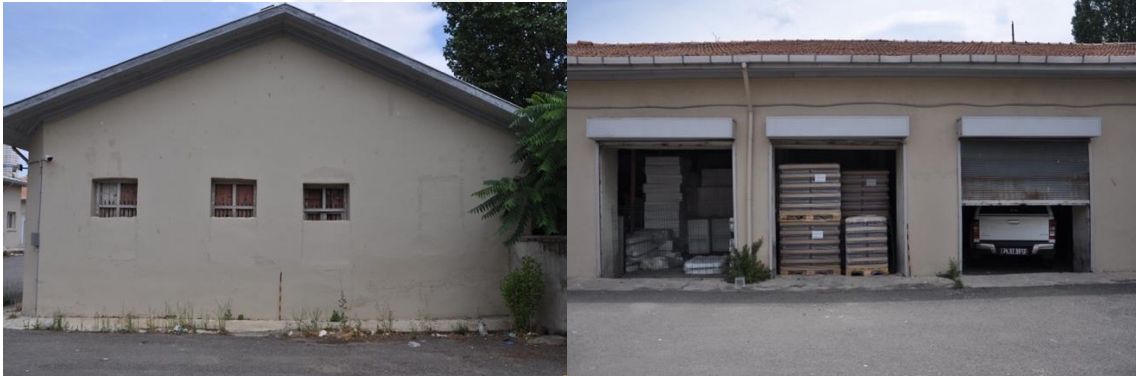
Yapıda genelinde görülen en önemli bozulma kullanıcı müdahaleleri kaynaklı olan mekansal bozulmalardır. Yapı içerisinde oluşturulan yeni mekanlar ve fonksiyonlar sonucunda dış cephede kapı ve pencere boşlukları değiştirilmiştir. Yapının plan şeması bozulmuş, eklenen bölücü duvarlar ile özgün durumda tek mekan olan yapı bölümlere ayrılmıştır. Özellikle garaj kısmında özgün pencere ve kapı boşlukları, yapının dış duvarı kırılarak büyütülmüş, cephe özgünlüğü ve karakteri bozulmuştur (Şekil 3.191). Yemekhane bölümünde döşeme malzemeleri ve kapı, pencere doğramaları değiştirilmiştir. Lojman kısmında ise çok sayıda mekan eklenmiş, yapının tavan yüksekliği düşürülmüştür. Güneydoğu cepheye bakan pencere boyutları değiştirilmiştir. Yine bu cephe üzerinde kapatılmış pencere boşlukları mevcuttur. Güneybatı cepheye bakan pencerelerin dış taraflarından duvar örülerek boyutları küçültülmüş, bir tane pencere boşluğu da kapatılmıştır (Şekil 3.191). Yapı genelinde cephe bütünlüğü bozulmuş durumdadır. Bütün cephelerde sıva dökülmeleri mevcuttur. Özellikle duvar diplerinde bitki oluşumları mevcuttur.

Şekil 3.191 Güneybatı cephede kapatılmış pencere-kapı boşlukları ve kuzeybatı cephedeki garaj kapıları, 2018

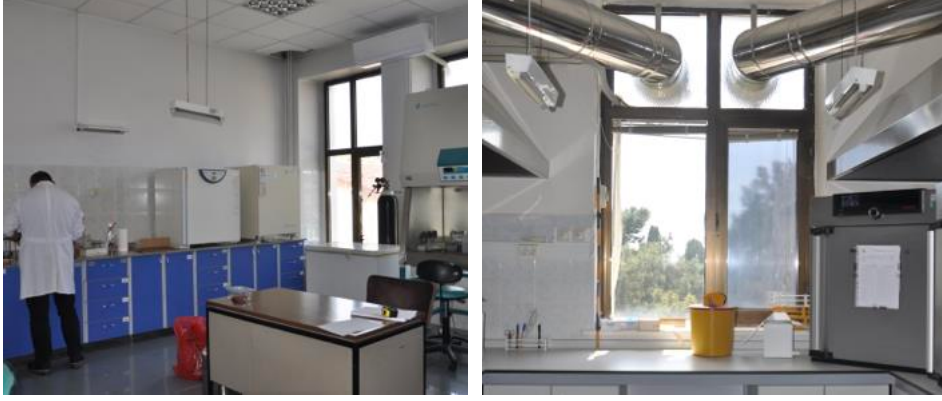
Şekil 5.2 Teşhis Binası'nda yoğun laboratuvar kullanımı ve Laboratuvar fonksiyonu kaynaklı müdahaleler, 2018

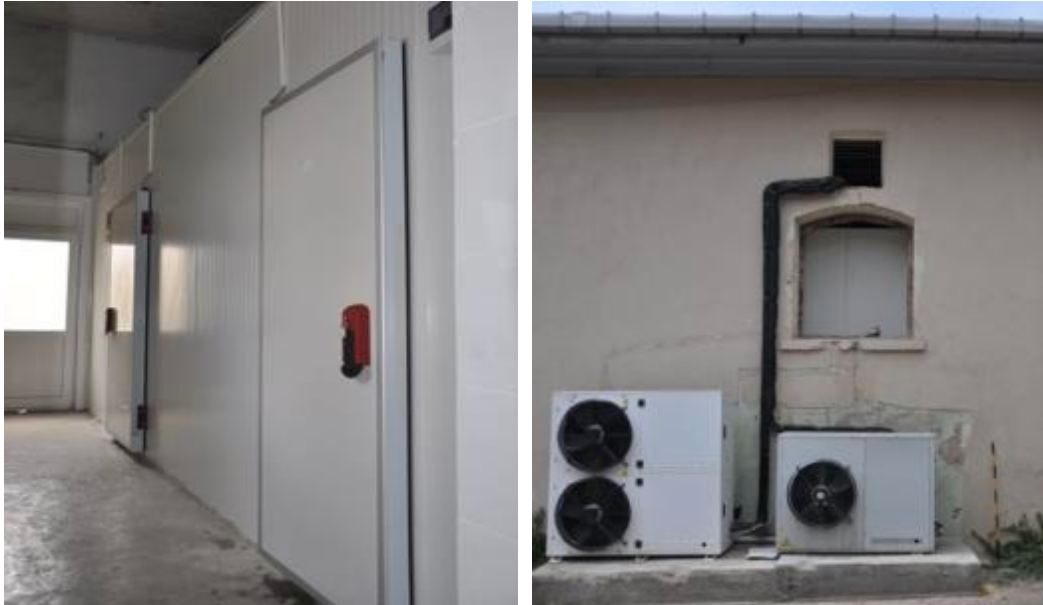
3 numaralı Ambar Binası da aktif olarak kullanılan ve yoğun kullanıcı müdahalesi görmüş bir diğer yapıdır. Özellikle plan kurgusunda ve tavan döşemesinde değişiklikler yapılmıştır. Yapının restitüsyonunda iç mekan organizasyonuna ilişkin yeterli veri elde edilememiştir. Ambar ve sevkiyat fonksiyonuyla hizmet veren yapının teşhis binasında olduğu gibi soğuk hava deposu olarak kullanılan birimler yapının cephelerini etkileyen bozulmalara (boşluk açma-kapama) sebebiyet vermiştir.

Şekil 5.3 Ambar Binası'nda soğuk hava depoları ve cephede uygunsuz müdahaleler, 2018

Yapının fiziksel özellikleri ile bağdaşmayan bu birimlerin de uygun görülen başka bir alana taşınması yapının bütünsel bir restorasyona tabi tutulması için gereklidir. Yapının özgün pencere doğramaları büyük ölçüde korunmuştur. Aynı şekilde muhtemel kullanıcı müdahalelerine karşı personel ve idari birimlere koruma bilincinin aşılması özgün elemanların korunması için önlem oluşturabilir. 07.06.2013 tarih 1267 sayılı kurul kararında kurumun ambar, marangozhane ve garaj binaları için çatı ve duvarlarına dokunmadan giydirme tarzı işlemlerle laboratuvar olarak kullanılması yönünde talepte bulunduğu, bu talebin ancak rölöve restitüsyon restorasyon kapsamında değerlendirilmesi gerektiği belirtilmiştir (Şekil Ek A.7). Güncel durumda böyle bir talep mevcut olmasa da laboratuvar işlevinin ve bahsi geçen müdahalenin yapıların özgün niteliklerine zarar verebileceği gibi fiziksel koşullarının da teşhis binasında olduğu yetersiz kalması ve akabinde müdahalelere açık hale gelmesi muhtemeldir.

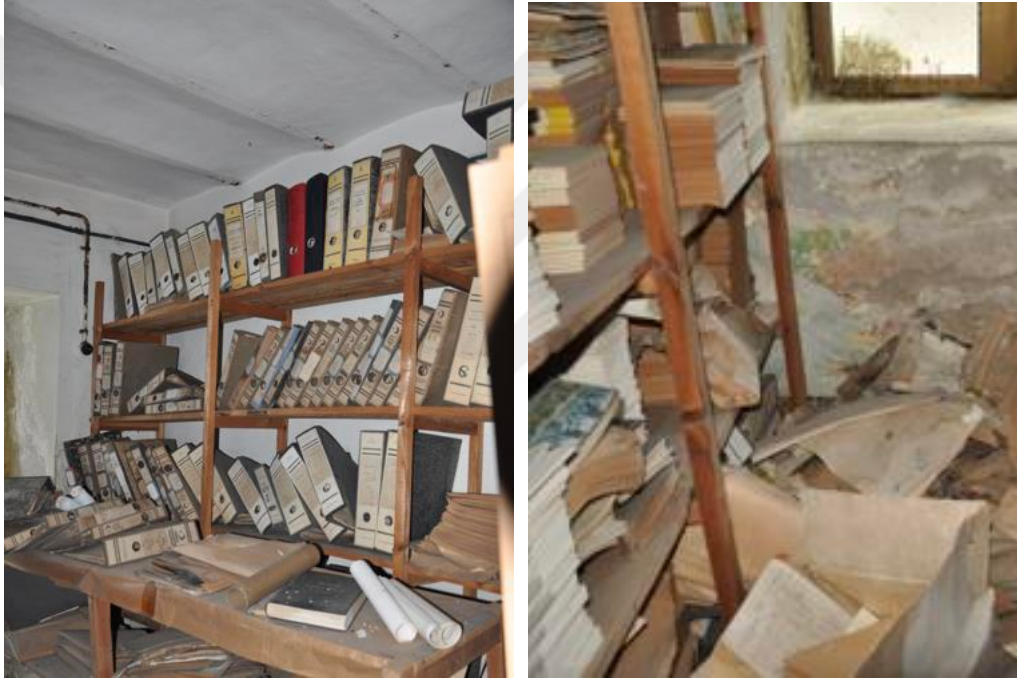
Şekil 5.5 Teşhis Binası B16 Nolu mekanda uygunsuz koşullarda yer alan belgeler, 2018

Mevcut durumda enstitünün idari bina içerisinde yer alan bir araştırma kütüphanesi mevcuttur. Fakat kütüphanenin fiziksel olarak yeterli olmadığı tespit edilmiştir. Ayrıca rölöve çalışmaları sırasında Teşhis Binası (1 Nolu Ana Bina) içerisinde bodrum katta uzun süredir kapısı kilitli olduğu için unutulmuş olan B16 nolu mekanda kurumun tarihi arşiv belgeleri tespit edilmiştir. Yoğun nem ve rutubet altında olan odada elverişsiz şartlarda bulunan ve kurum tarihi açısından önemli veriler barındıran bu belgelerin, uygun şartlara sahip bir mekana taşınması gereklidir.

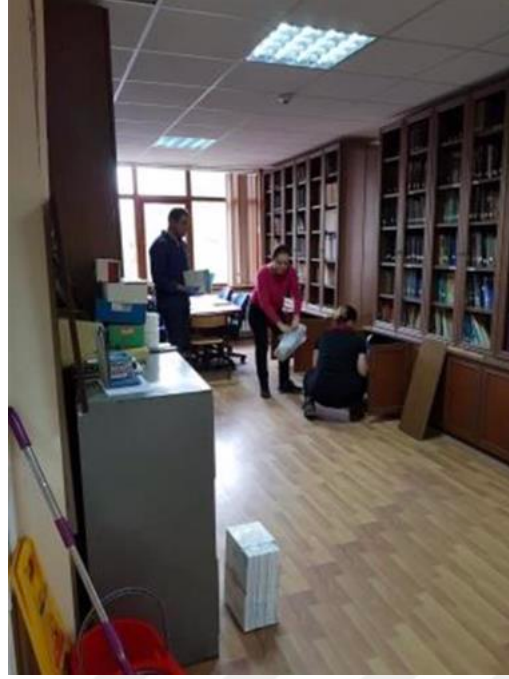
Şekil 5.6 İdari Bina içerisinde yer alan mevcut kütüphane, 2018

Tüm bu gerekçeler doğrultusunda yapıya kütüphane işlevinin verilmesi uygun görülmüştür. Yalnızca enstitü personelinin kullanımına açık olan ve sağlık tarihi açısından önemli kaynaklara sahip olan PVKEA kütüphanesinin, özel kullanıcı kayıtları ile dışarıdan gelecek araştırmacılara da açılması önerilmektedir. Böylece hem enstitü personeli için daha iyi fiziksel şartlarda araştırma imkanı oluşturulacak, hem de koruyucu sağlık alanında çalışma yapan araştırmacılara bu alanda bir ilki barındıracak kütüphane hizmeti sağlanmış olacaktır.
